## أساسات المباني على القطع الصخري دراسة حقلية

محمد نور ياسين فطاني و فيصل فؤاد وفا

قسم الهندسة المدنية ، كلية الهندسة ، جامعة الملك عبد العزيز ،  
جدة ، المملكة العربية السعودية

## Building Foundation on Rock: A Case Study

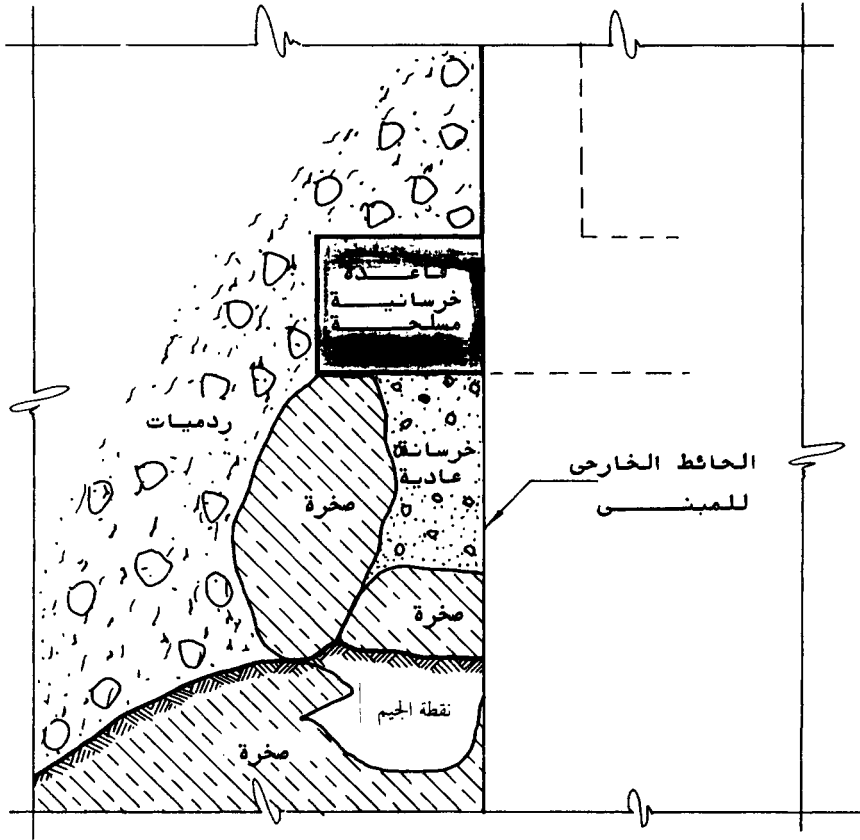
شكل (٣) : مقطع عرضي لقاعدة مؤسسة على كتل صخرية وأترسة

قام الجار بحفر الطبقات الصخرية وإزالتها ، لتخفيض موقعه وتسويته دون مستوى أساسات المنشأ موضوع الدراسة ، مما أدى إلى انجراف الطبقة الترابية الموجودة فوق الطبقة الصخرية بالمبنى الخلفي . نتج عن ذلك انكشاف بعض القواعد ، وظهور تجويف تحت بعضها مما أثار الشك في سلامة المنشأ (شكل ٣) .

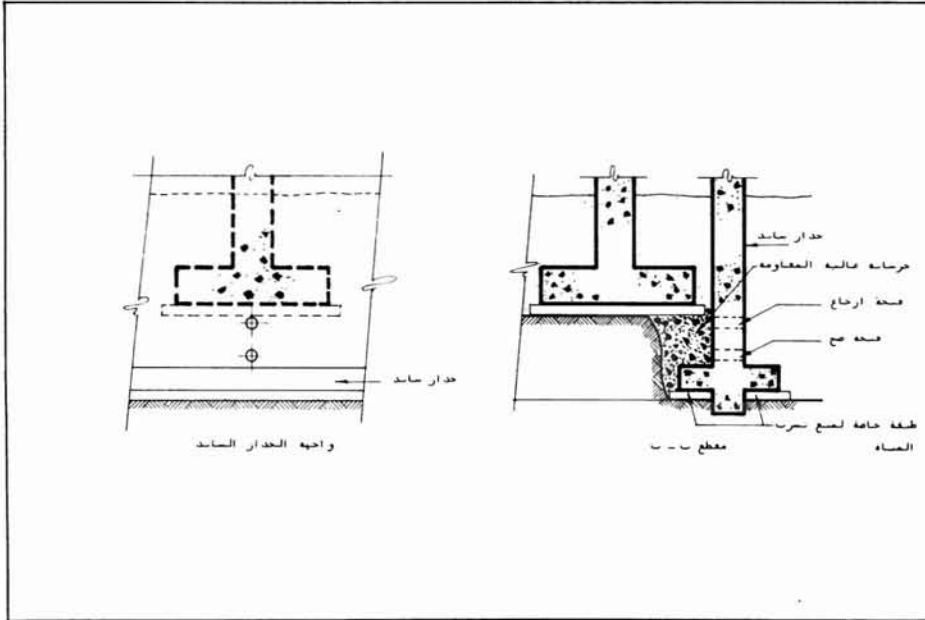
شكل (٤) : اقتراح المعالجة لملاء الفراغات تحت القواعد ومنع تسرب المياه تحت المبنى

لعلاج الوضع غير المستقر ، يتطلب الأمر مرحلتين تكمل إحداهما الأخرى ، المرحلة الأولى هي محاولة حفظ المبنى مستقراً دون حدوث عزوم على القواعد ، ويتم ذلك بحقن الفراغات الموجودة بخليط خرساني عالي المقاومة تحت ضغط عالٍ لتعبئتها (شكل ٤) . أما المرحلة الثانية فهي حماية المبنى من دخول مياه الأمطار إلى منطقة القواعد حتى لا تُسبب جرف أية مواد متفتتة أو أتربة تكون تحت القواعد الداخلية . ويتم ذلك ببناء حائط ساند فوق الصخر من الجهة العلوية ومعالجته بمواد مانعة لتسرب الماء إلى اتجاه المبنى (شكل ٥) . وبعد العلاج ، يجب التأكد من أن ماتم يفي بالمطلوب قبل استخدام المبنى

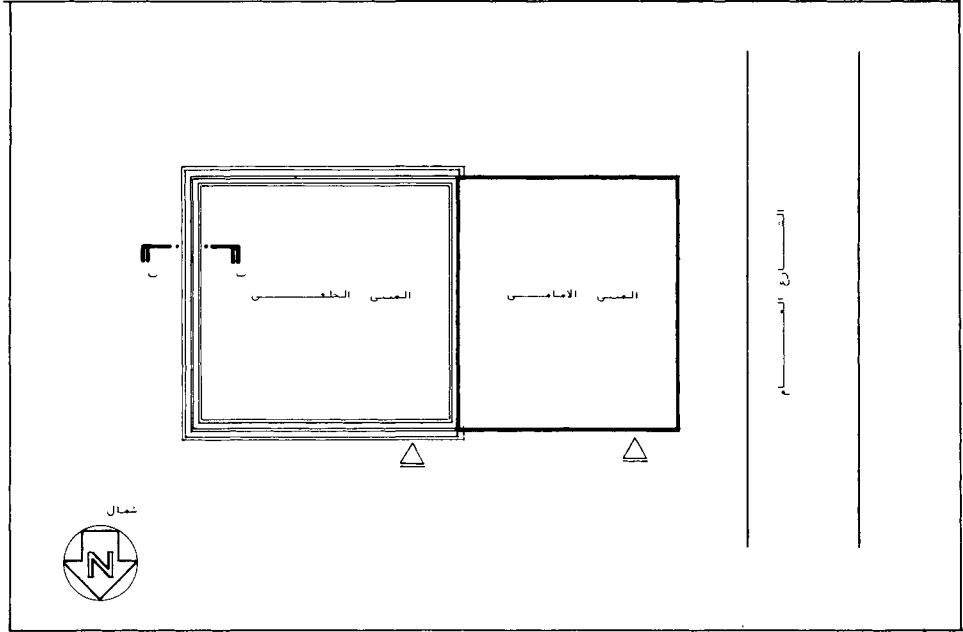
شكل (٥) : الموقع العام للمبنى موضعاً منطقة المعالجة المقترحة
