# تصدع وانهيار المباني

د. كمال محمد ساتي

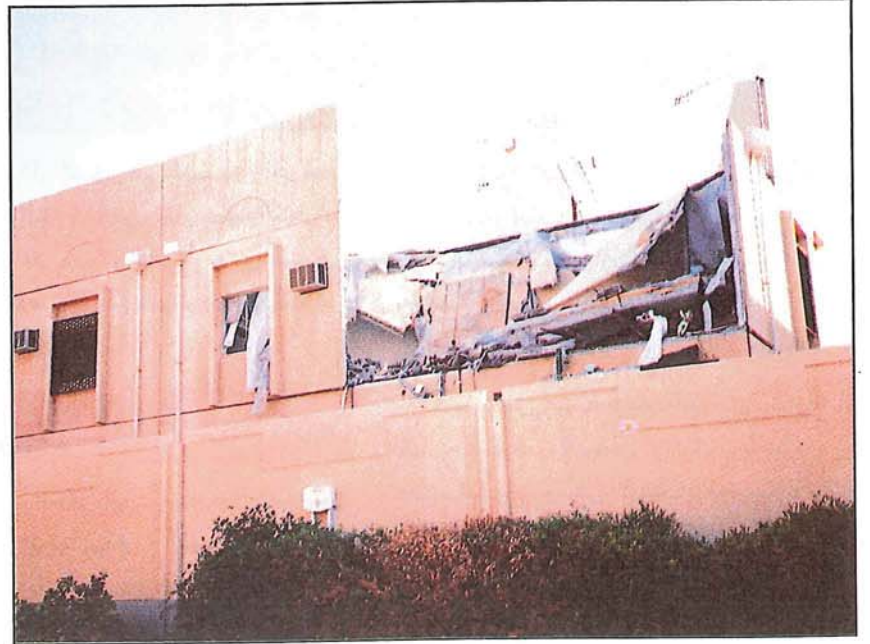
● تصدع نتيجة لانفجار سخان مياه .

**\* إنهيار بسبب انفجار سخان مياه :** ومن أمثلة ذلك ما حدث لمنزل من طابقين في مشروع سكني تم تنفيذه من الألواح الخرسانية مسبقة الصب . وقد حدث الإنهيار بالطابق العلوي للمنزل (كما تبين الصورة) . وقد إتضح بعد إجراء الفحص اللازم أن سبب الإنهيار انفجار سخان المياه بالطابق العلوي نتيجة خطأ في إعادة توصيل التيار الكهربائي بعد الصيانة .
